A95

Osteoporosis Model

Impressive didactic model for comparing osteoporotic and normal thoracic vertebrae. Ideal for medical studies and patient consultation. The 11th and 12th thoracic vertebrae are shown.

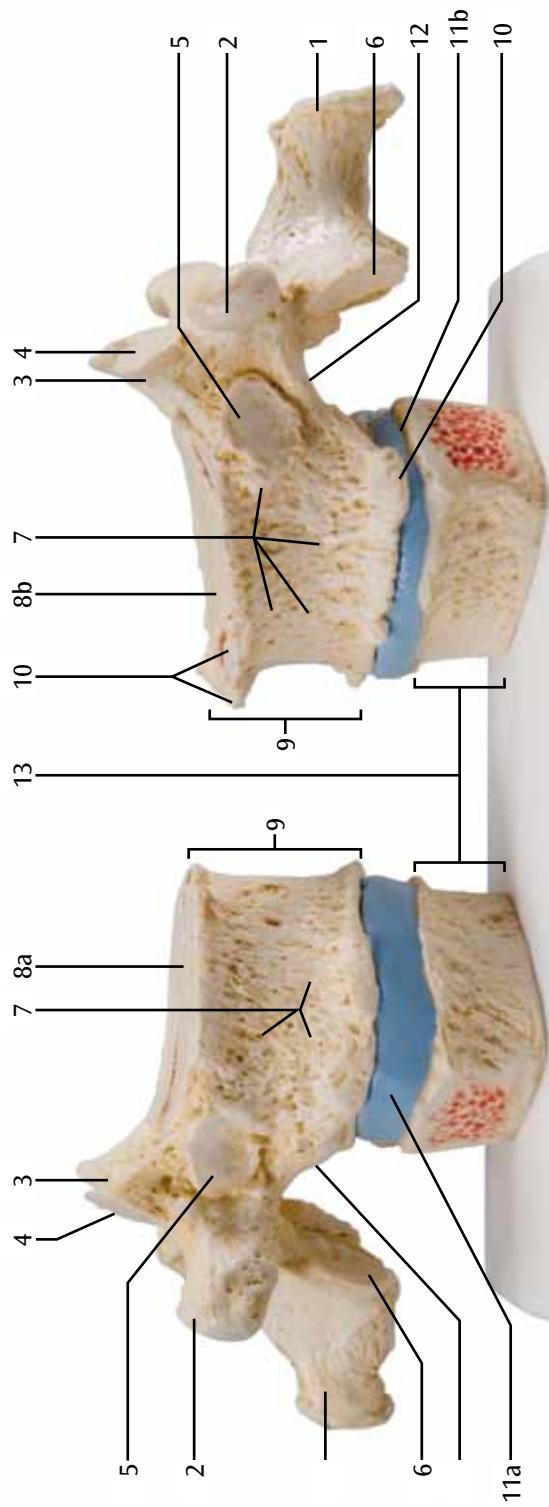
A-1 Lateral view of a healthy 11th thoracic vertebra with below adjacent intervertebral disc and 12th thoracic vertebra (reduced)

Reproductions of sequential osteoporotic thoracic vertebrae with narrower intervertebral disc are located on the left of the stand. The upper vertebra is divided in the middle. The magnetically attached vertebral half can be removed easily to show the cut surfaces. This allows clear visualisation of the fractured upper part of the vertebral body caused by sintering, i.e. collapse of the bony substance in the course and as a result of osteoporosis. Degenerative changes in the bone, manifested as osteophytes, are also identifiable.

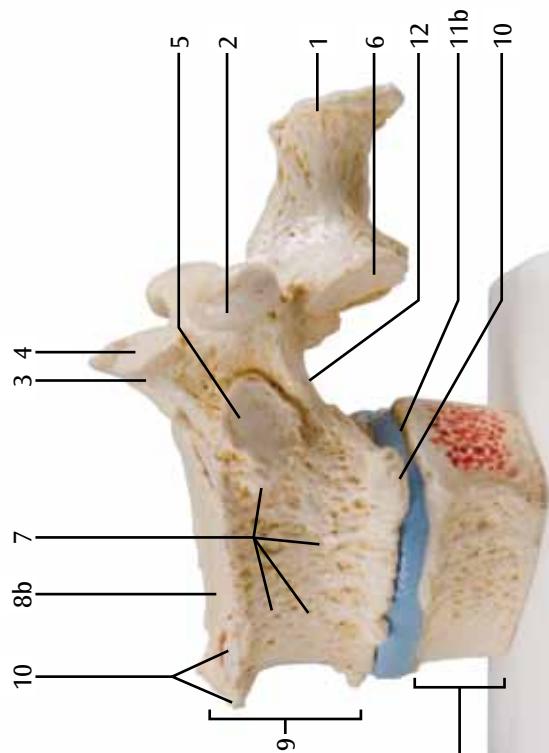
A-2 Lateral view of an osteoporotic 11th thoracic vertebra with degenerative changes with below adjacent intervertebral disc and 12th thoracic vertebra (reduced)

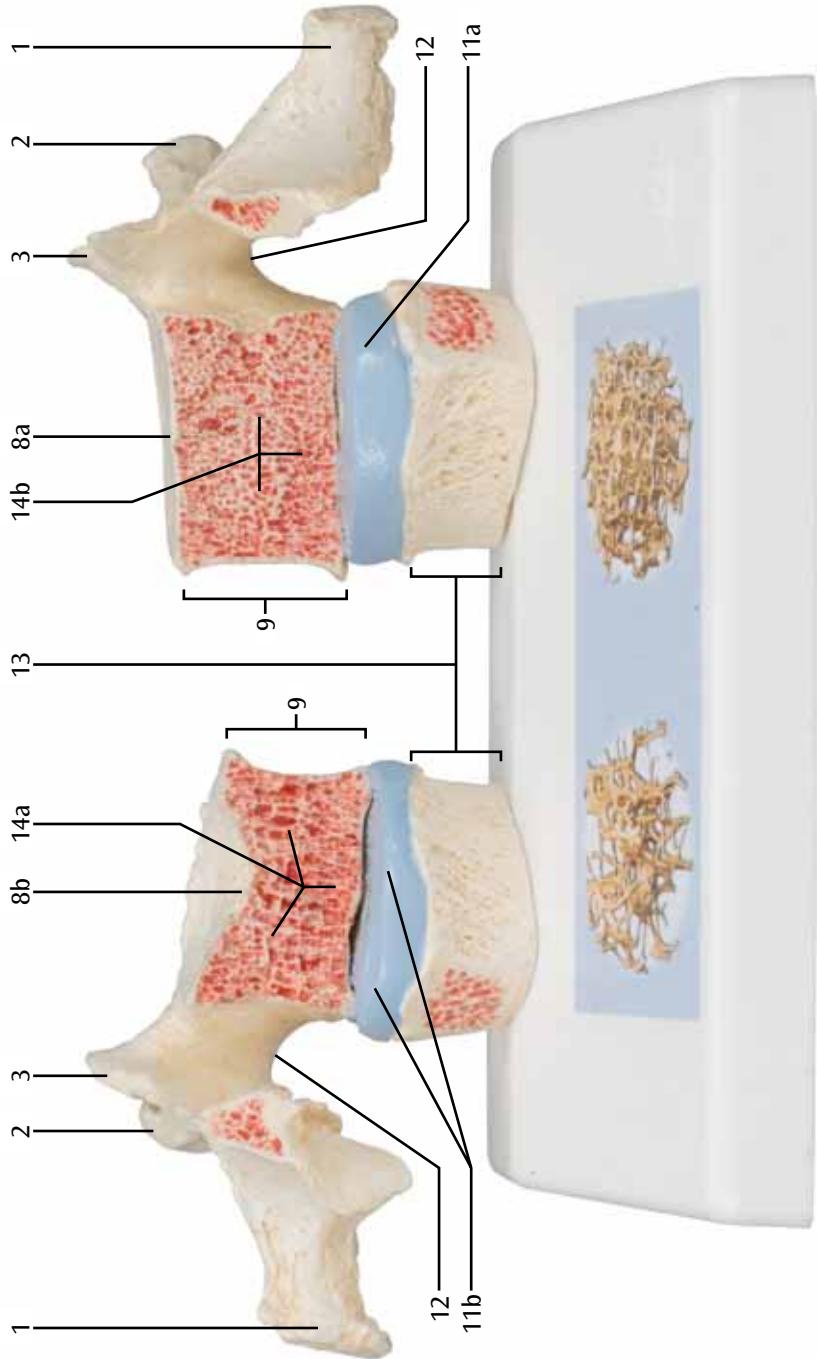
B-1 Midsagittal section through body of osteoporotic 11th thoracic vertebra with degenerative changes

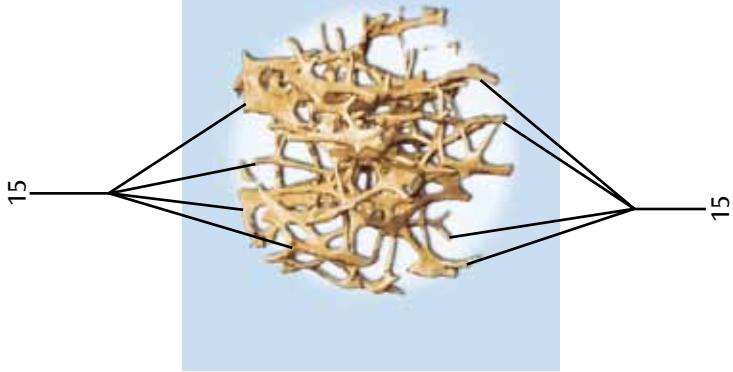
C-1 High resolution micro-CT 3D-image reconstruction: biopsy of osteoporotic trabecular bone showing reduced density and change of architecture

Each set of vertebrae also has a sticker on the stand showing two 3D micro CT images obtained from bone biopsies. These illustrate the microarchitecture of the osteoporotic bone, which has a lower bone density compared to healthy bone.

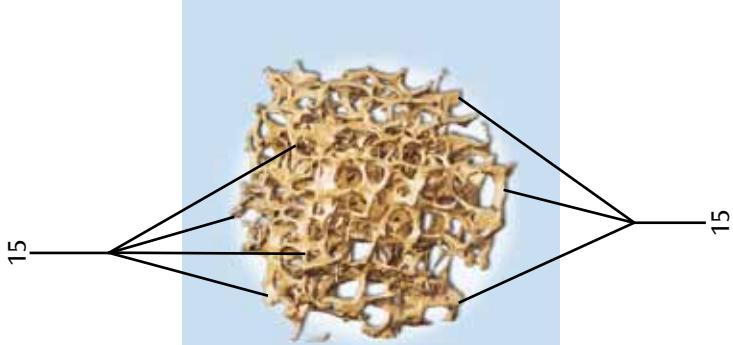
C-2 High resolution micro-CT 3D-image reconstruction: biopsy of healthy trabecular bone
